전 세계적으로 고소작업대의 안전하고
효과적인 사용을 촉진하고 활성화합니다.

IPAF 글로벌 안전 보고서 2023

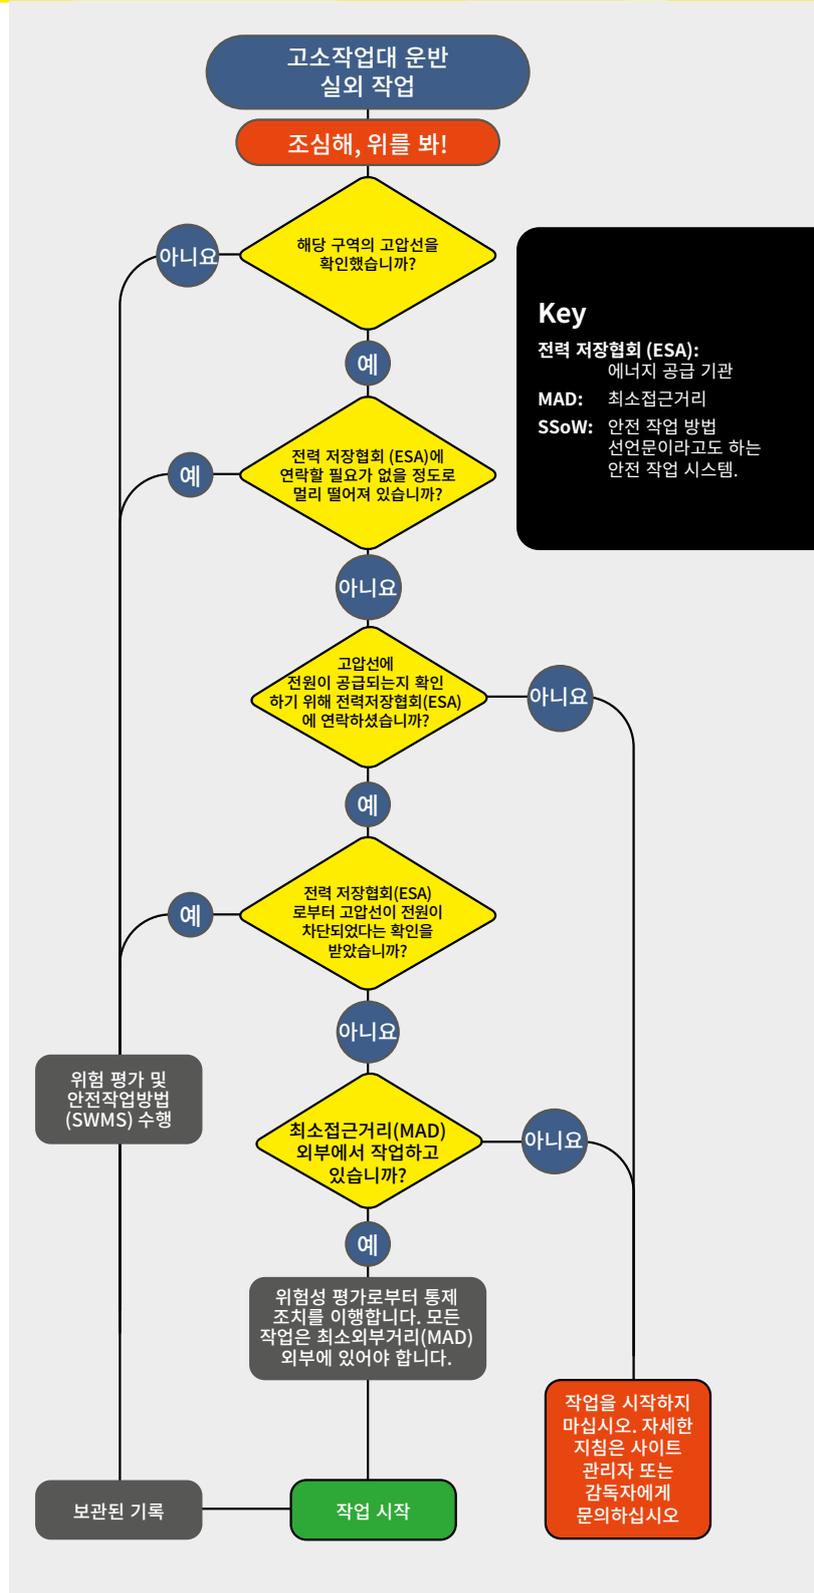
위의 순서도는 고압선 근처에서 작업하는 경우 오른쪽 위의 간단한 단계별 프로세스로서 활용할 수 있습니다.

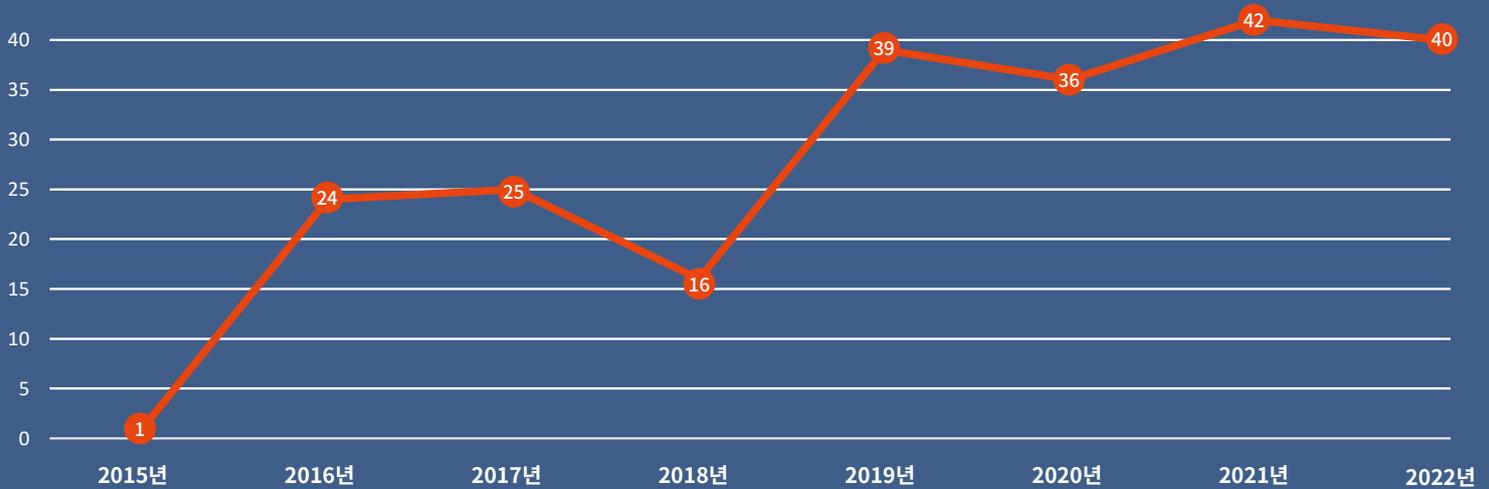
감전사 및 감전 동향 - 연도별 총 사고 건수

감전사/감전은 2015년부터 2017년까지 점차 증가했습니다. 그 후 2018년에 숫자가 하락하여 3년 중 최저치를 기록했습니다. 2019년에 상승한 후 2020년에는 팬데믹으로 인해 감소했습니다. 2021년에는 숫자가 다시 증가하다가 2022년에 감소했습니다.
