*Promoten van het veilige
en effectieve gebruik van
aangedreven hoogwerk
toegangstechniek wereldwijd*

IPAF GLOBAAL VEILIGHEIDS- RAPPORT 2022

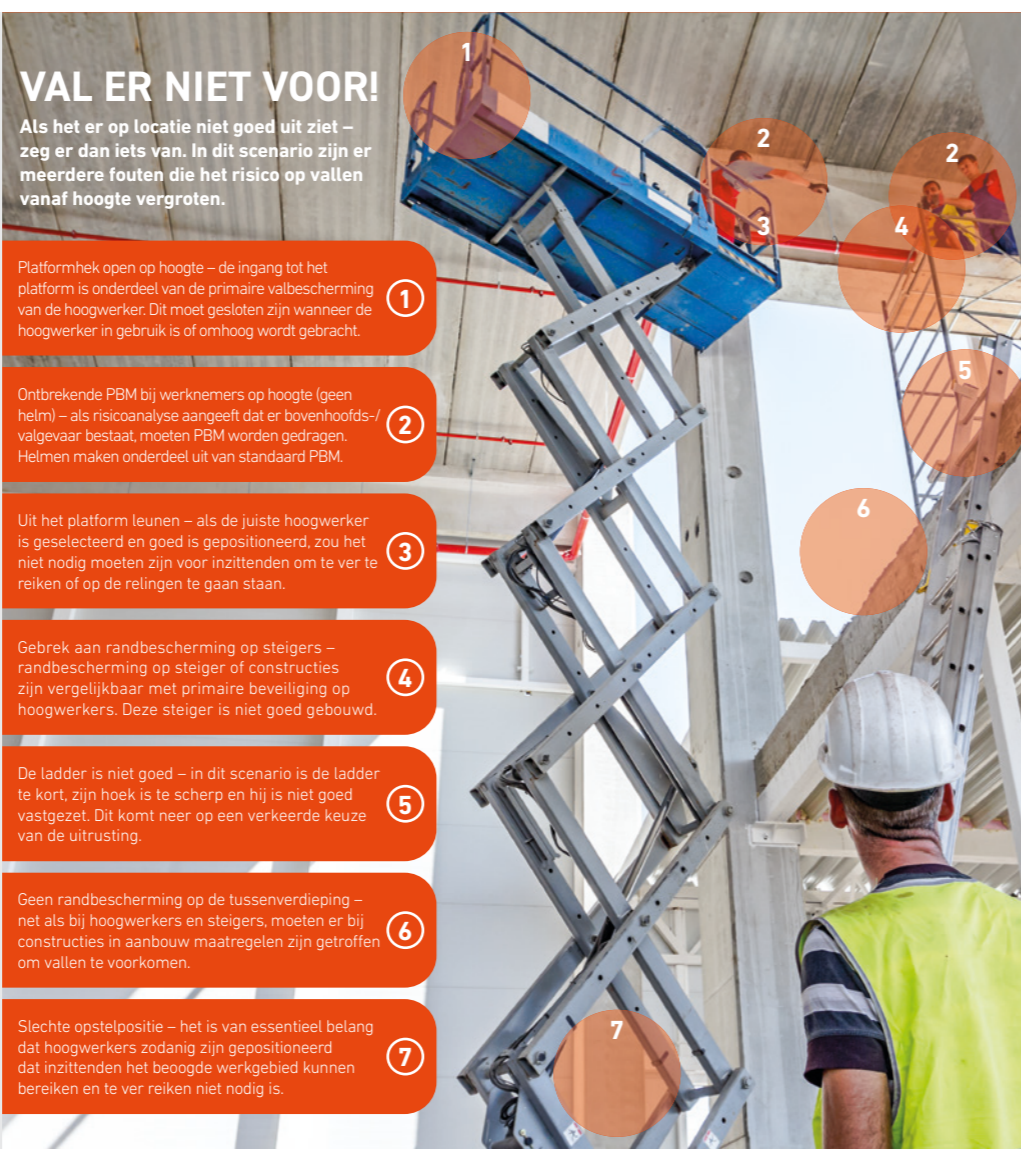
VAL ER NIET VOOR!

Als het er op locatie niet goed uit ziet – zeg er dan iets van. In dit scenario zijn er meerdere fouten die het risico op vallen vanaf hoogte vergroten.

4 Gebrek aan randbescherming op steigers – randbescherming op steiger of constructies zijn vergelijkbaar met primaire beveiliging op hoogwerkers. Deze steiger is niet goed gebouwd.
